caiet de bune practici constructive

# CALEA MOSILOR

ZONĂ CONSTRUITĂ PROTEJATĂ

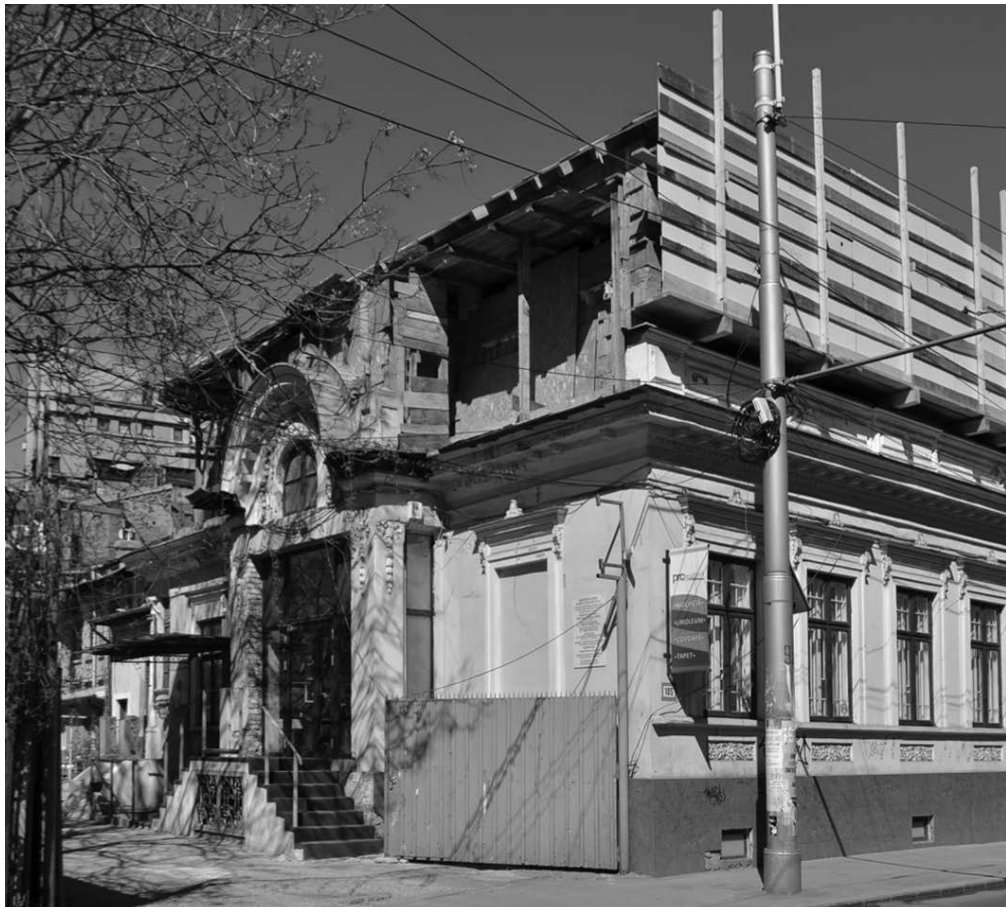
## Stabilitatea structurii

**Stabilitatea clădirii în care locuiți depinde de vechime, numărul de etaje, materialele, forma construcției și de multe alte lucruri.** În București, dacă vechimea clădirii depășește 40 de ani, adică a trecut prin cutremurul din 1977 și nu a beneficiat de consolidare, este posibil să fie afectată în cazul unui seism, chiar dacă nu este încadrată în nicio categorie de risc.

**Țineți cont de indicațiile seismice pe care le prezintă clădirea:** fisurile diagonale sau în X care pornesc din colțurile ferestrelor sau ale ușilor arată faptul că clădirea a fost afectată la cutremurul precedent, ceea ce o face mai vulnerabilă la următoarele.

**Țineți cont și de faptul că orice modificare la elementele constructive care s-a făcut de-a lungul timpului, fără consultarea unui structurist, poate afecta stabilitatea construcției** (orice adăugare sau renunțare la un perete, o coloană, un stâlp, un balcon etc.).

**Pentru binele dumneavoastră și al celor din jur, solicitați o expertiză tehnică, dacă aveți îndoieli.**

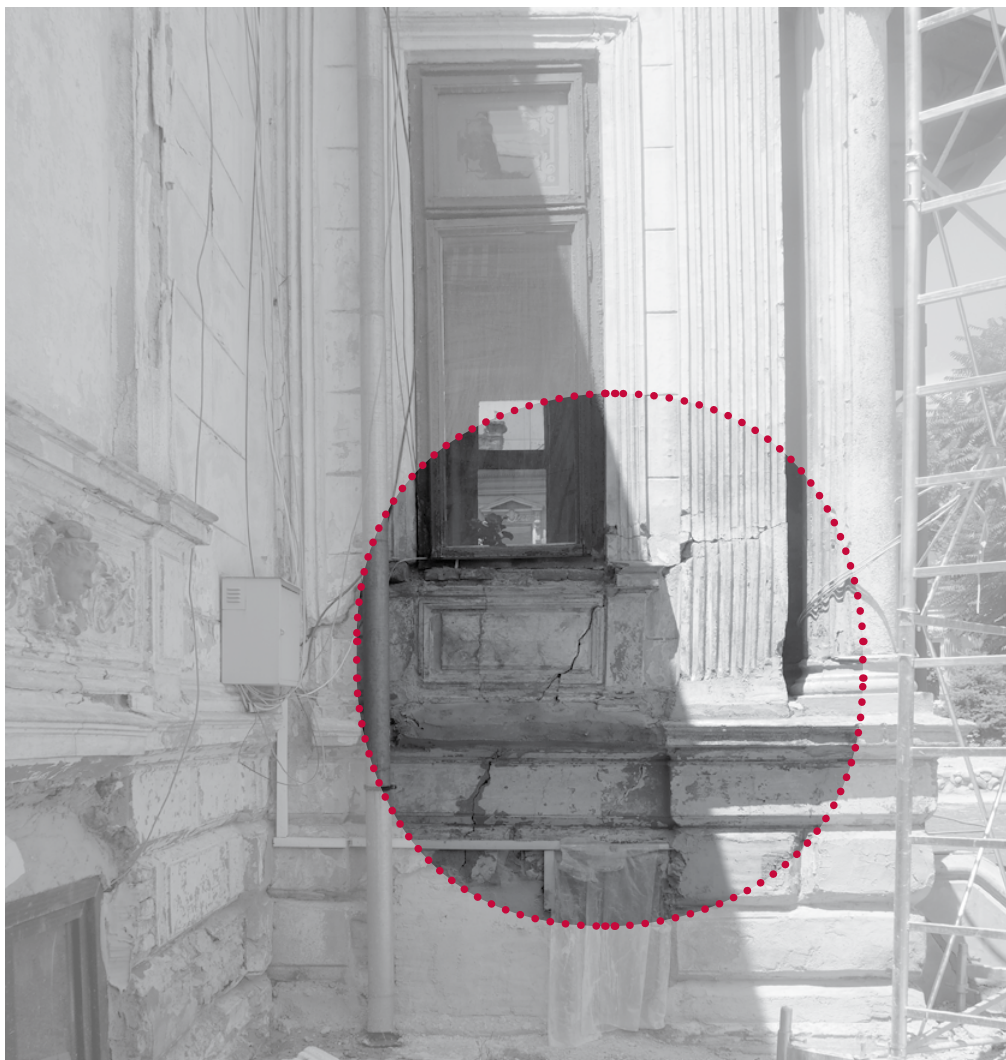
## Apa

### **Cel mai puternic factor de degradare este apa:**

scurgerea apei pluviale direct pe pereții exteriori ai clădirii, infiltrațiile, pierderile de apă prin instalațiile sanitare sau fisurile în acoperiș afectează zona cu care intră în contact direct și cresc nivelul de umezeală la nivelul întregii clădiri. **În consecință, tencuiala și zidăria se degradează mai repede, apar igrasia și mucegaiul.**

**Pentru a evita efectele negative ale apei,** asigurați-vă că jgheaburile, streșinile și burlanele permit scurgerea apei către canalizare, curățați-le de frunze sau alte obstacole și reparați-le sau înlocuiți-le dacă prezintă fisuri.  
*(v. imaginea din dreapta pentru degradări posibile)*

**Dacă infiltrațiile provin din sol, prin capilaritate, impermeabilizarea pereților sau a pardoselilor interioare sau exterioare nu este o soluție bună.** Apa se va infiltra prin porii zidăriei și va ieși în atmosferă prin locurile permeabile (tavan sau acoperiș).

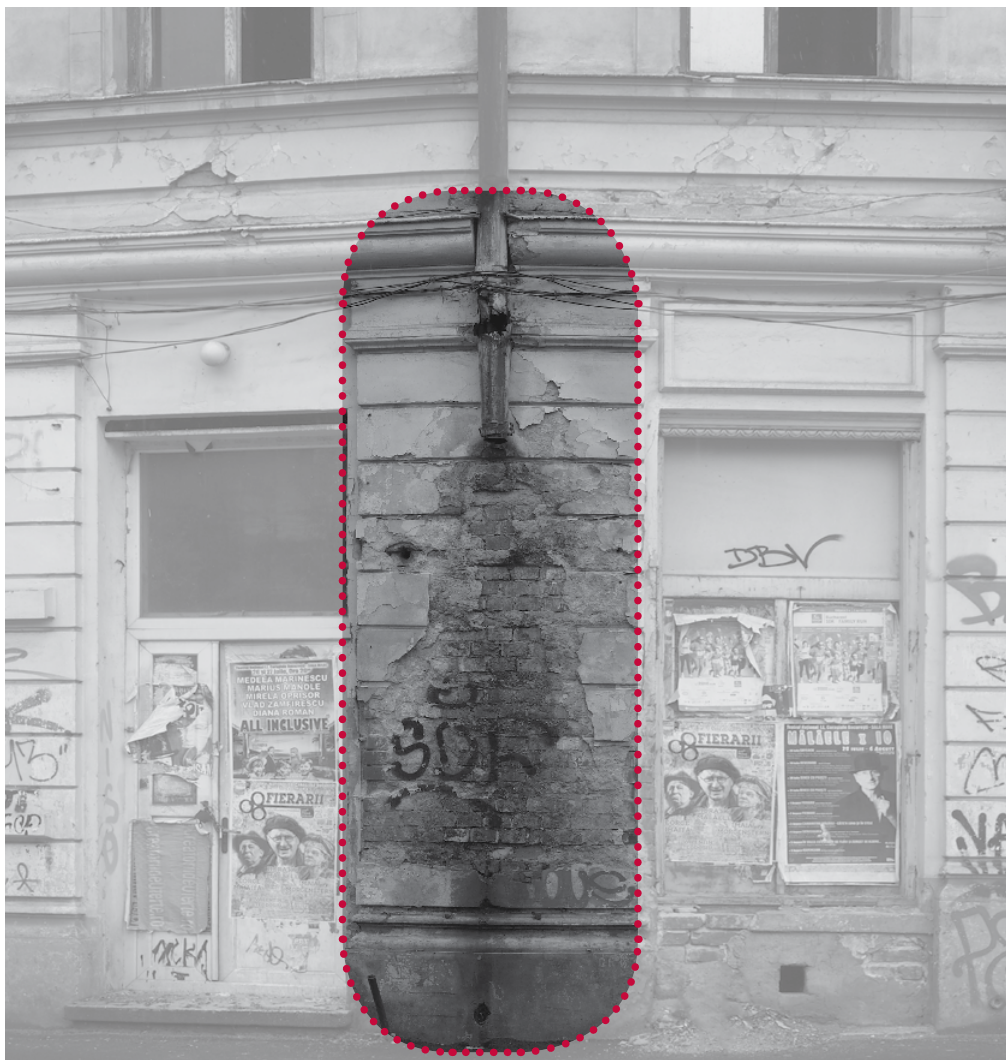
## Izolația etanșă

**Felul în care pereții unei clădiri „respiră” influențează umiditatea clădirii, confortul termic și durata de viață a materialelor.** De aceea se recomandă foarte mare precauție atunci când se dorește izolarea clădirilor vechi, fie prin schimbarea ferestrelor, fie prin adăugarea unui strat izolant. **Atât termoizolarea, cât și tâmplăria PVC pot bloca traseele de circulație a aerului**, ceea ce crește umiditatea interioară în loc să o scadă.

Luați aminte că, **în general, clădirile vechi au ziduri mai groase față de cele recente, ceea ce asigură din start un grad de izolație termică confortabil.** Senzația de frig poate fi cauzată și de umiditatea interioară crescută, de unde rezultă și mucegaiul sau condensul. Termoizolația care nu le permite pereților să respire accentuează problemele dacă este folosită în aceste condiții.

**Asigurați aerisirea încăperilor prin repararea tâmplăriei vechi sau prin alegerea unei tâmplării care permite transferul de aer între interior și exterior.**

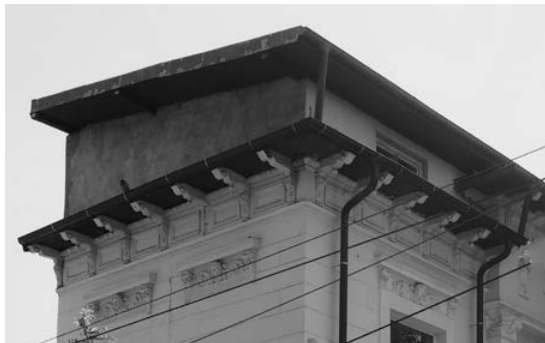
## supraetajarea sau mansardarea

pentru că modifică regimul de înălțime al clădirii și panta acoperișului și astfel dezarmonizează peisajul stradal și îngreunează structura existentă.

**6 imobile** din zona Calea Moșilor au fost supraetajate sau mansardate în dezacord cu contextul architectural sau cu regimul de înălțime admis.

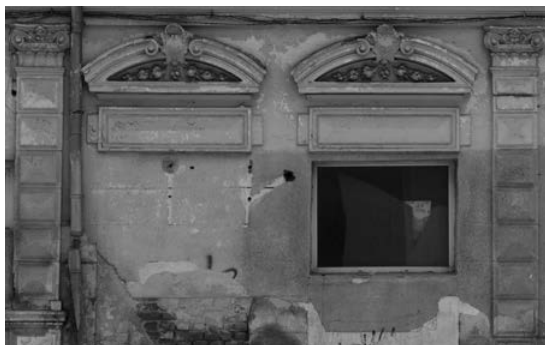
## zidirea ferestrelor spre stradă

pentru că schimbă arhitectura clădirii, strică simetria fațadei și știrbesc strada de comunicarea firească dintre interiorul privat și exteriorul public

**16 imobile** din zona Calea Moșilor au ferestre zidite la stradă

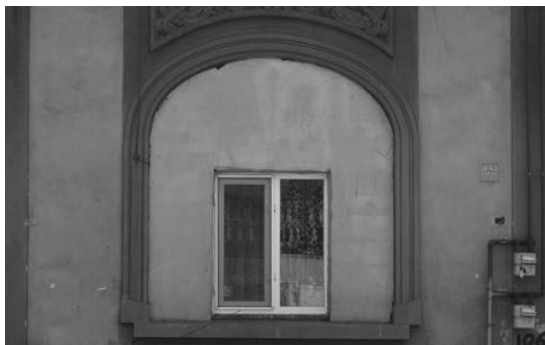
## înlocuirea tâmplăriei originare cu tâmplărie PVC

pentru că înseamnă folosirea unui tip de material anacronic, creează discrepantă cu stilul clădirii și cu restul materialelor, produce în mod invariabil degradarea ancadramentelor, nu mai permite circulația firească a aerului prin tâmplărie, ceea ce provoacă igrasie și poate fi periculos pentru sănătate.

**51 de imobile** vechi din zonă au tâmplăria originală înlocuită cu tâmplărie PVC

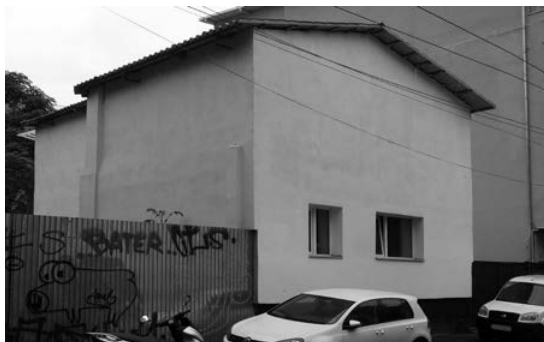
### termoizolarea cu polistiren care modifică arhitectura imobilului

pentru că înăbușe clădirea, distruge decorațiile interioare care nu se mai pot reproduce și provoacă igrasie interioară și posibile probleme de sănătate.

**7 imobile** din zonă sunt termoizolate cu polistiren într-un mod deficitar pentru aspectul și sănătatea clădirii

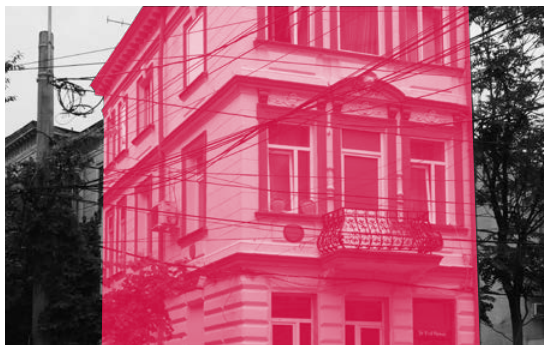
### schimbarea culorii inițiale a tencuielii exterioare, mai ales cu o culoare stridentă

pentru că afectează aspectul străzii și deranjează privirea.

**23 de imobile** au căpătat o culoare necorespunzătoare a tencuielii

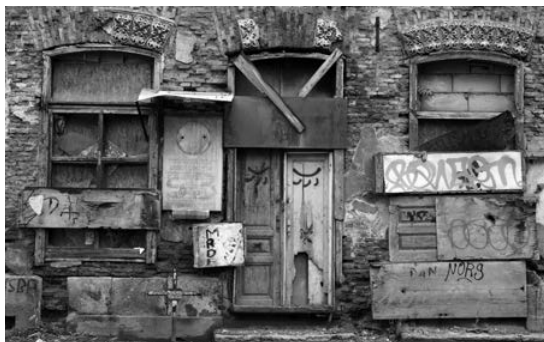
### înlocuirea materialelor originare cu materiale de altă natură

pentru că poate duce la degradarea progresivă a construcției și poate provoca pierderea unor detalii speciale.

La **14 imobile** au fost utilizate materiale necorespunzătoare

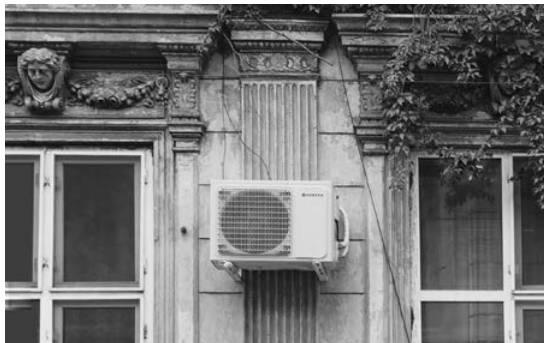
### montarea branșamentelor de gaze, electricitate sau telecomunicații pe fațadă

aparatele de aer condiționat și branșamentele de gaze, electricitate sau telecomunicații pe fațadă pot părea modificări minore, dar ele strică ornamentele sau chiar și zidurile. Arhitectura nu este dictată doar de necesitate - necesitatea se poate rezolva și frumos sau discret.

**50 de imobile**  
cu aparate de  
aer condiționat  
sau brânșamente  
montate pe fațadă

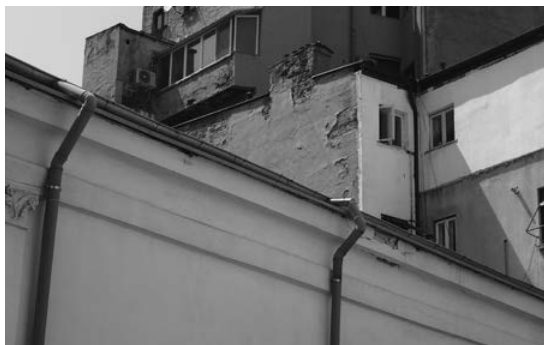
### crearea de goluri pe calcan (pe peretele orb al clădirii aflat la limită de proprietate către vecin)

pentru că încalcă dreptul la intimitate al vecinilor și afectează structura clădirii.

**11 imobile** din zonă  
au goluri create pe  
calcan

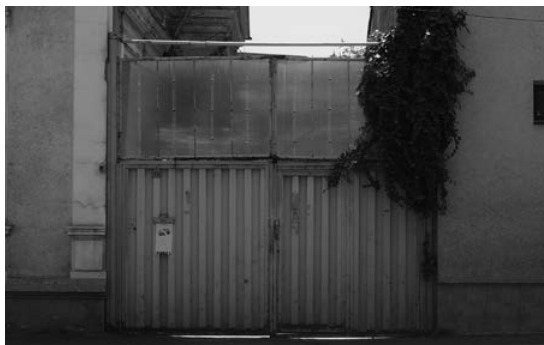
### îngrădirea necorespunzătoare a parcelei

opacizarea totală a gardurilor încalcă dreptul pietonilor la o plimbare plăcută și sigură.

**3 imobile** din zona  
Calea Moșilor sunt  
împrejmuite cu  
garduri opace mult  
prea înalte
