caiet de bune practici constructive

# MÂNTULEASA

ZONĂ CONSTRUITĂ PROTEJATĂ

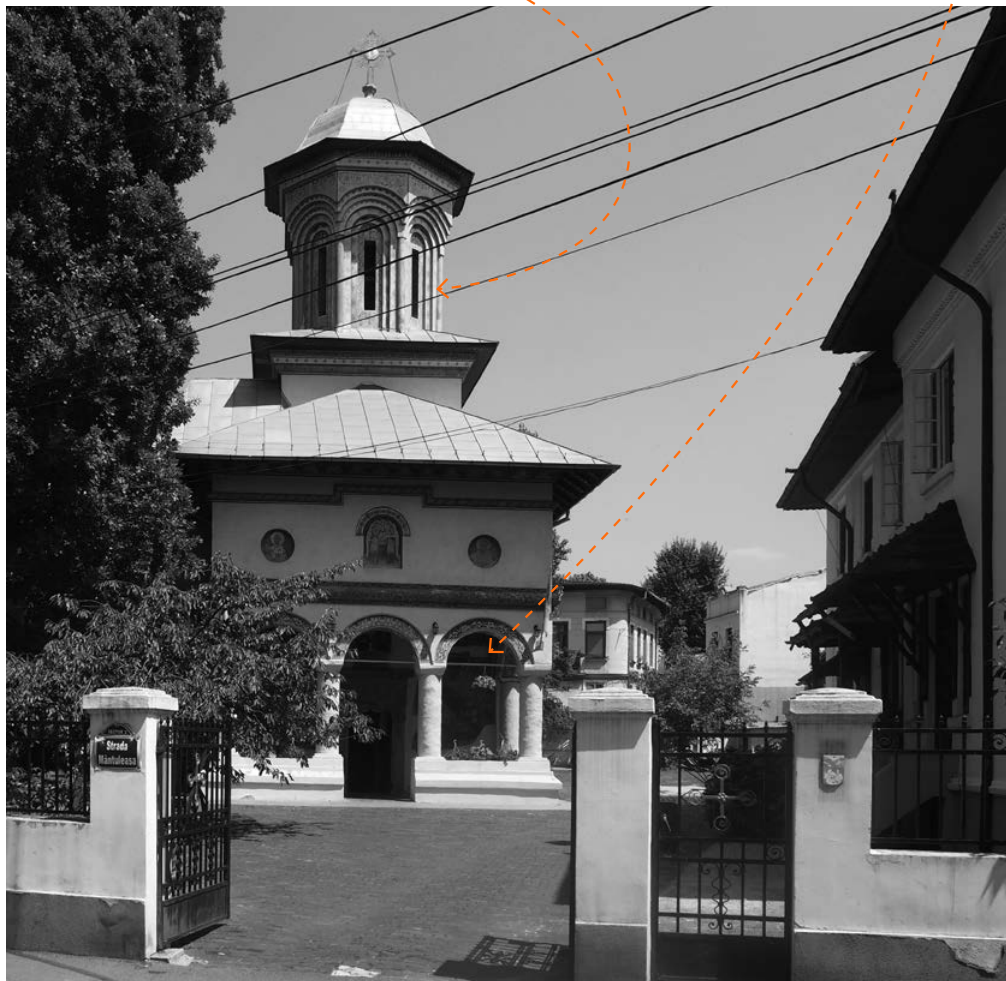
Biserica este cea mai veche clădire din întreaga zonă și, împreună cu casa parohială, este încadrată în lista monumentelor istorice.

Merită observat cu câtă atenție au fost restaurate ambele clădiri.

De remarcat pictura exterioară care îmbracă biserica

Biserica cu hramul „Sfinții Arhangheli Mihail și Gavriil” - Mântuleasa

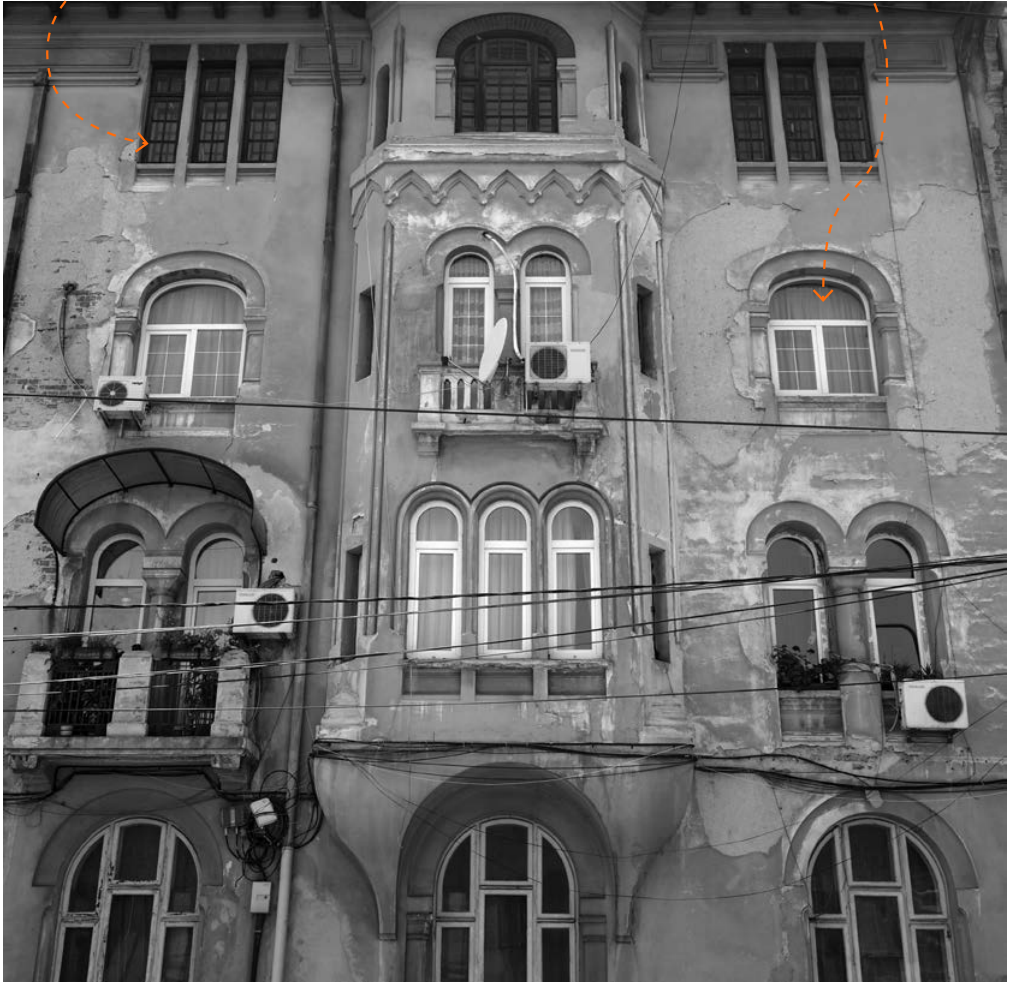
Comparați diferitele tipuri de ferestre.  
Înlocuirea celor vechi poate duce la  
stricarea imaginii fațadei, a zidăriei din  
jurul gurilor și nici nu asigură neapărat  
condiții interioare mai plăcute.

**paralelă: imobil de raport cu ferestre din perioade diferite**

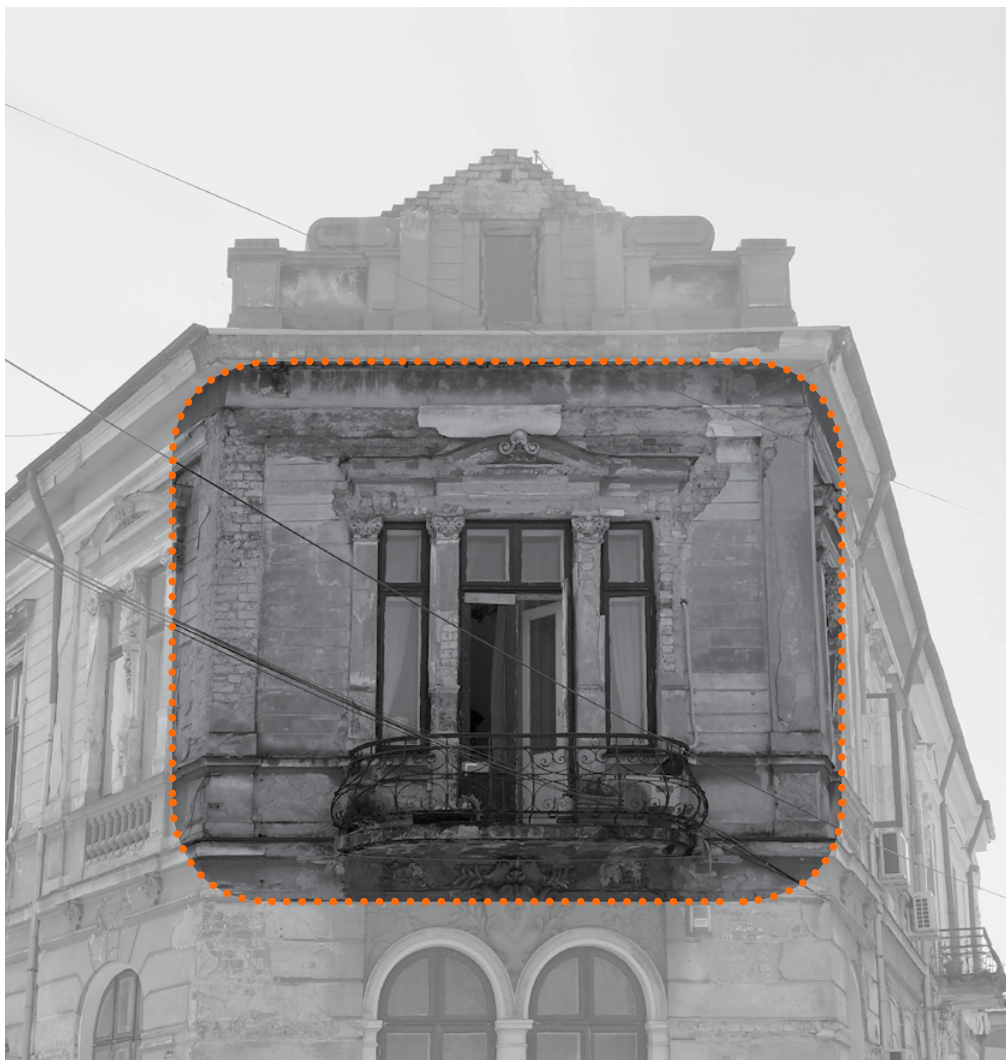
**Țineți cont de indicațiile seismice pe care le prezintă clădirea:** fisurile diagonale sau în X care pornesc din colțurile ferestrelor sau ale ușilor arată faptul că clădirea a fost afectată la cutremurul precedent, ceea ce o face mai vulnerabilă la următoarele.

**Stabilitatea clădirii în care locuiți depinde de vechime, numărul de etaje, materialele, forma construcției și de multe alte lucruri.** În București, dacă vechimea clădirii depășește 40 de ani, adică a trecut prin cutremurul din 1977 și nu a beneficiat de consolidare, este posibil să fie afectată în cazul unui seism, chiar dacă nu este încadrată în nicio categorie de risc.

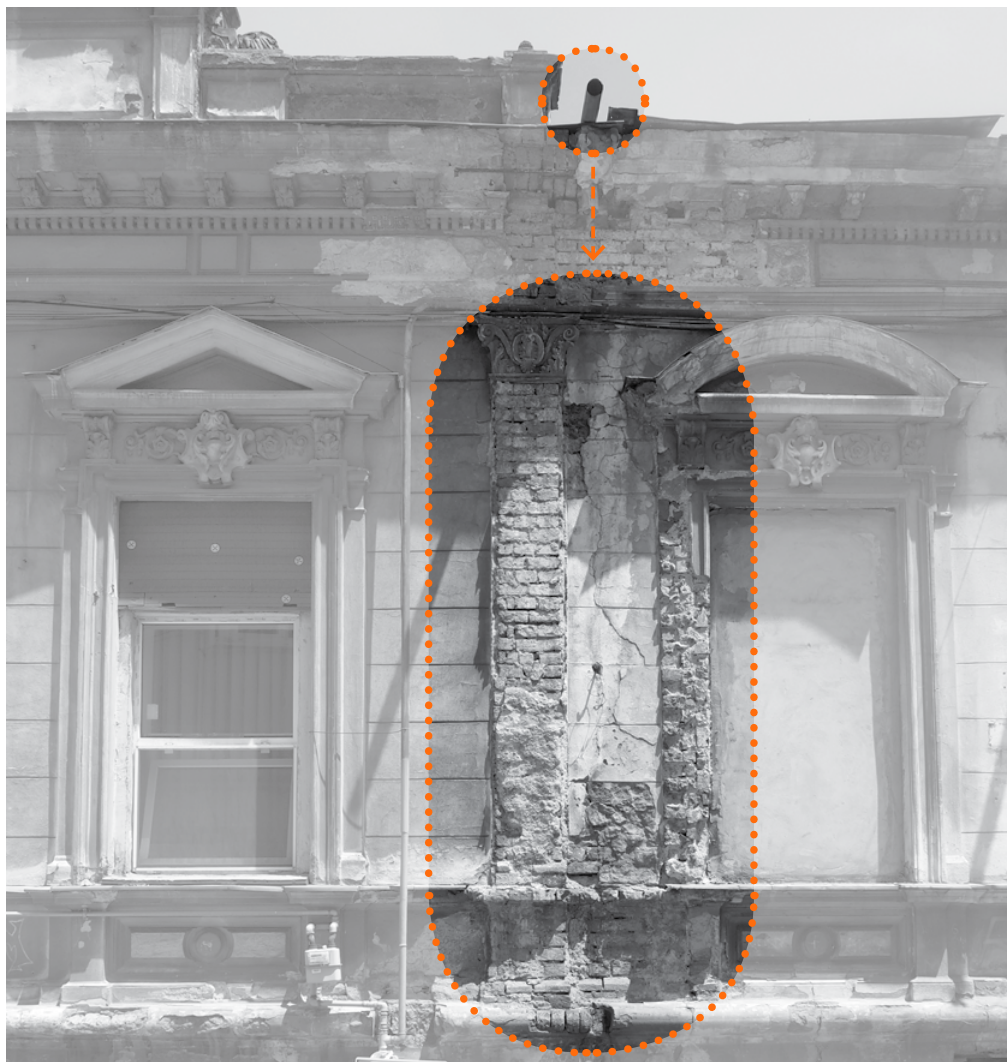
scurgerea apei pluviale direct pe pereții exteriori ai clădirii, infiltrațiile, pierderile de apă prin instalațiile sanitare sau fisurile în acoperiș afectează zona cu care intră în contact direct și cresc nivelul de umezeală la nivelul întregii clădiri. **În consecință, tencuiala și zidăria se degradează mai repede, apar igrasia și mucegaiul.**

**Pentru a evita efectele negative ale apei,** asigurați-vă că jgheaburile, streșinile și burlanele permit scurgerea apei către canalizare, curățați-le de frunze sau alte obstacole și reparați-le sau înlocuiți-le dacă prezintă fisuri.  
*(v. imaginea din dreapta pentru degradări posibile)*

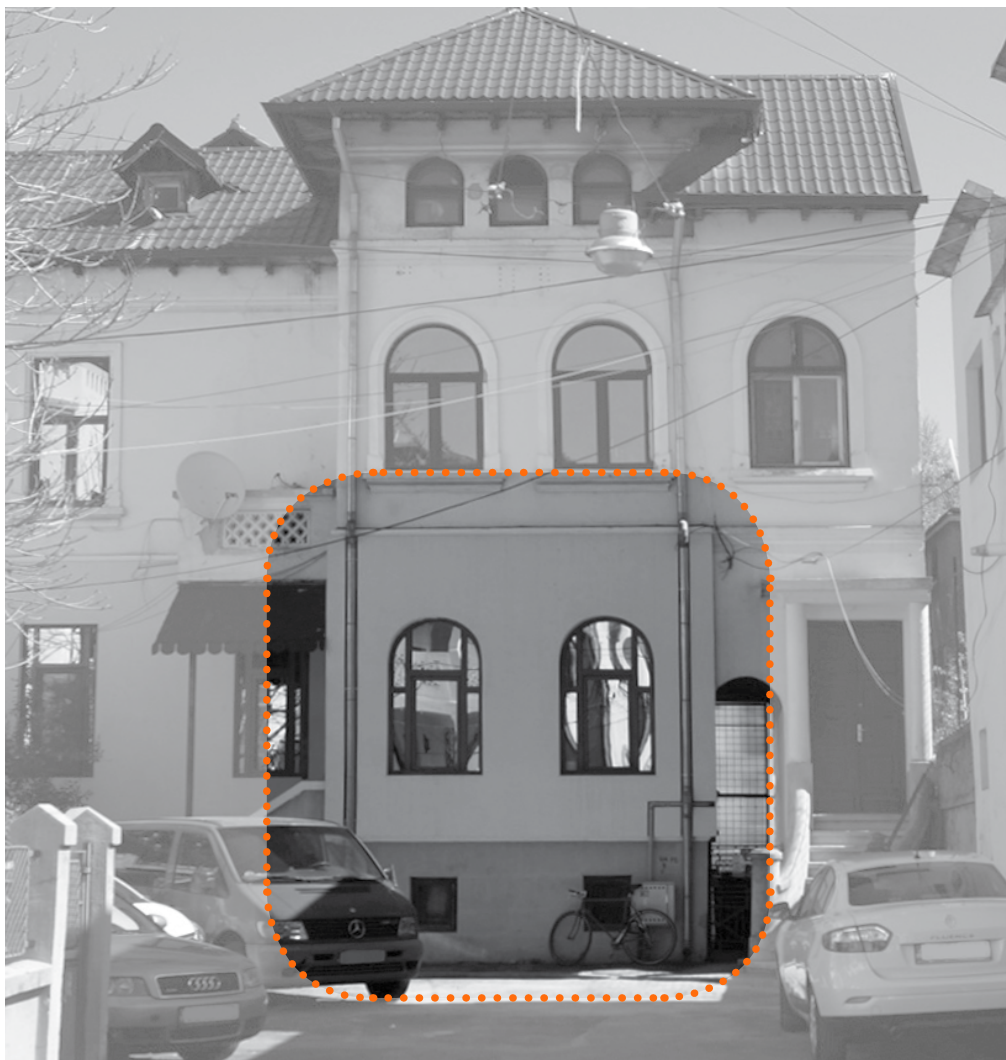
**Felul în care pereții unei clădiri „respiră” influențează umiditatea clădirii, confortul termic și durata de viață a materialelor.** De aceea se recomandă foarte mare precauție atunci când se dorește izolarea clădirilor vechi, fie prin schimbarea ferestrelor, fie prin adăugarea unui strat izolan. **Atât termoizolarea, cât și tâmplăria PVC pot bloca traseele de circulație a aerului**, ceea ce crește umiditatea interioară în loc să o scadă.

În zona protejată Mântuleasa, **34 de imobile** prezintă elemente decorative definitorii pentru stilul arhitectural în care au fost construite. Izolarea exterioară neadecvată poate degrada iremediabil aceste detalii.

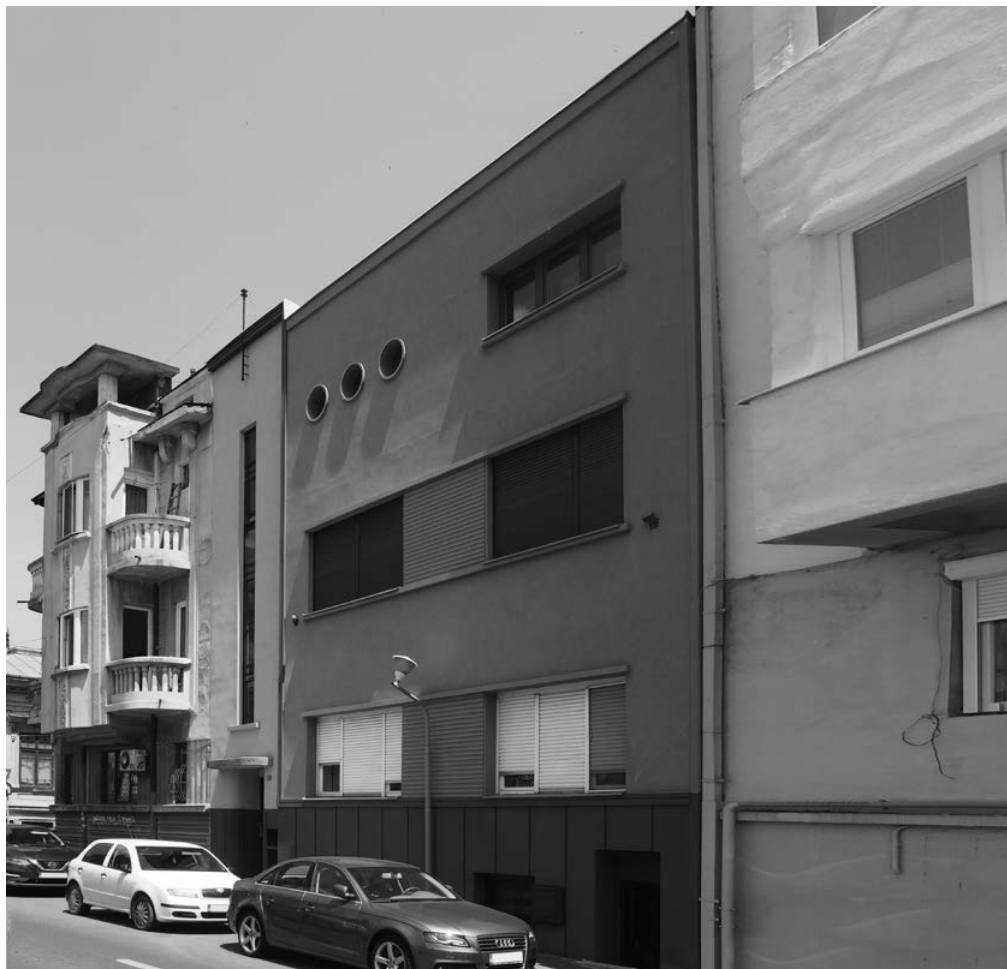
**Unul dintre imobilele reabilitate de pe strada Mântuleasa**

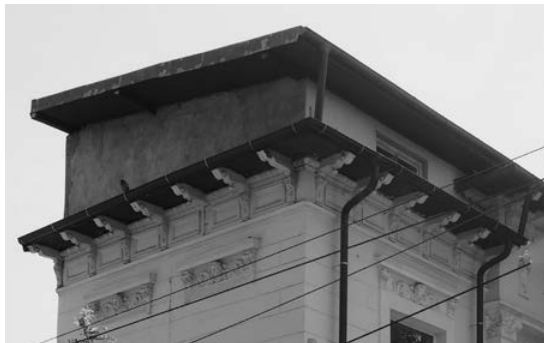
pentru că modifică regimul de înălțime al clădirii și panta acoperișului și astfel dezarmonizează peisajul stradal și îngreunează structura existentă.

**6 imobile** din zona Mântuleasa au fost supraetajate sau mansardate în dezacord cu stilul contextul arhitectural sau cu regimul de înălțime admis.

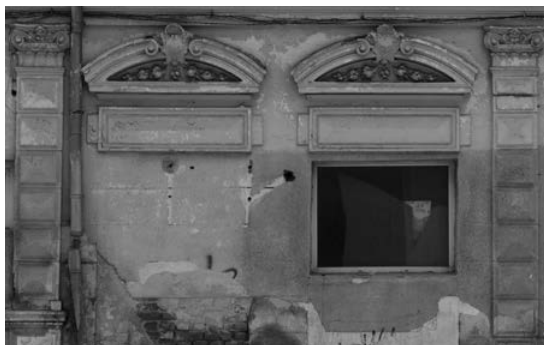
pentru că schimbă arhitectura clădirii, strică simetria fațadei și știrbesc strada de comunicarea firească dintre interiorul privat și exteriorul public

**7 imobile** din zona Mântuleasa au ferestre zidite la stradă

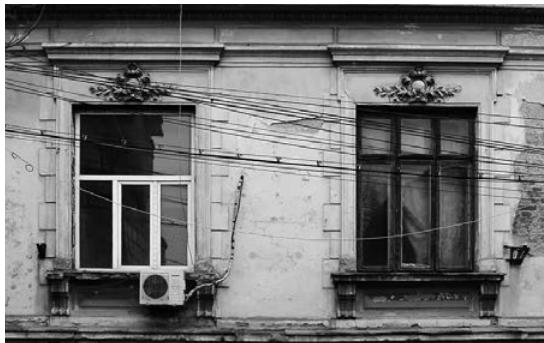
pentru că înseamnă folosirea unui tip de material anacronic, creează discrepantă cu stilul clădirii și cu restul materialelor, produce în mod invariabil degradarea ancadramentelor, nu mai permite circulația firească a aerului prin tâmplărie, ceea ce provoacă igrasie și poate fi periculos pentru sănătate.

**43 de imobile** vechi din zonă au tâmplăria originală înlocuită cu tâmplărie PVC

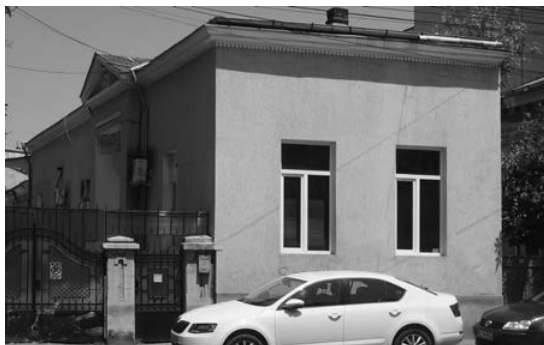
pentru că înăbușe clădirea, distruge decorațiile  
interioare care nu se mai pot reproduce și provoacă  
igrasie interioară și posibile probleme de sănătate.

**7 imobile** din zonă sunt termoizolate cu polistiren într-un mod deficitar pentru aspectul și sănătatea clădirii

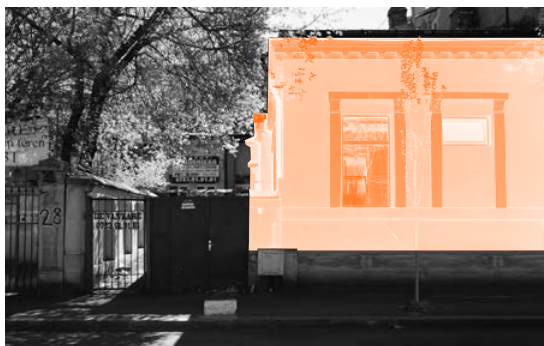
pentru că afectează aspectul străzii și deranjează  
privirea.

**17 imobile** au căpătat o culoare necorespunzătoare a tencuiei

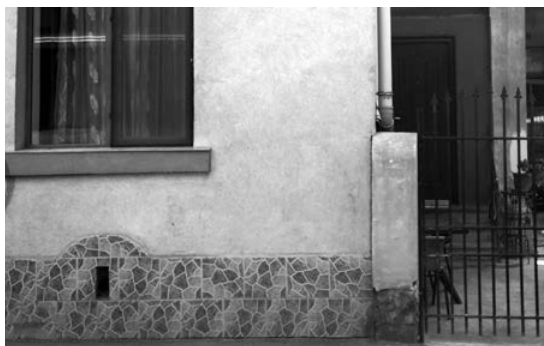
pentru că poate duce la degradarea progresivă a  
construcției și poate provoca pierderea unor detalii  
speciale.

La cel puțin **2 imobile** din zonă au fost utilizate materiale necorespunzătoare

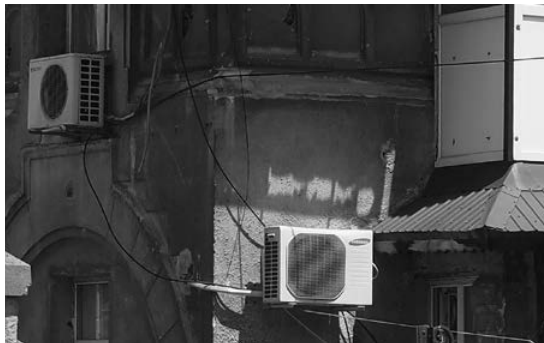
aparatele de aer condiționat și bransamentele de gaze, electricitate sau telecomunicații pe fațadă pot părea modificări minore, dar ele strică ornamentele sau chiar și zidurile. Arhitectura nu este dictată doar de necesitate - necesitatea se poate rezolva și frumos sau discret.

**36 de imobile**  
cu aparate de  
aer condiționat  
sau brânșamente  
montate pe fațadă

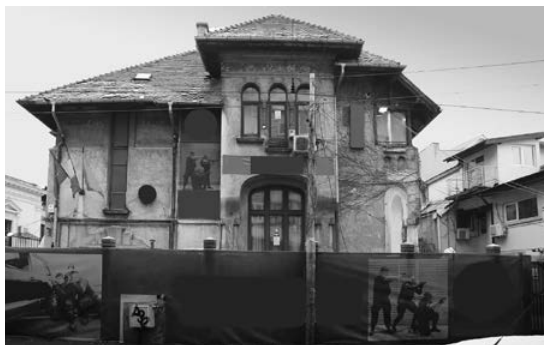
opacizarea totală a gardurilor încalcă dreptul pietonilor la o plimbare plăcută și sigură.

**42 de imobile**  
din zona zona  
Mântuleasa sunt  
împrejmuite cu  
garduri opace mult  
prea înalte
