caiet de bune practici constructive

NEGUSTORI

ZONĂ CONSTRUITĂ PROTEJATĂ

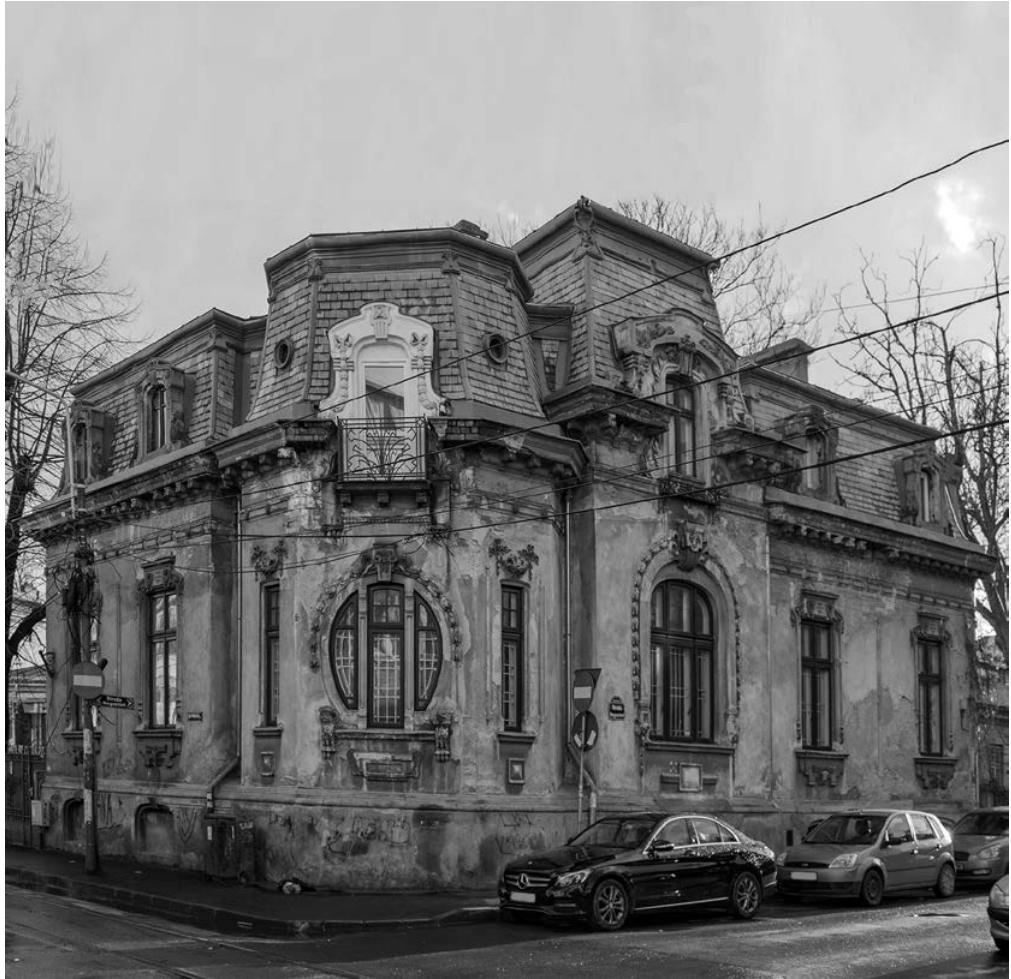
casa în stil Art Nouveau aflată la intersecția străzilor Negustori cu Paleologu

Casa de la intersecția cu strada Paleologu este un reper pentru întreaga zonă protejată și un bun exemplu cu privire la detaliile semnificative care se pot pierde prin intervenții grăbite sau improvizării (ancadramente, decorații, tâmplării, lucarne, învelitoarea acoperișului etc.).

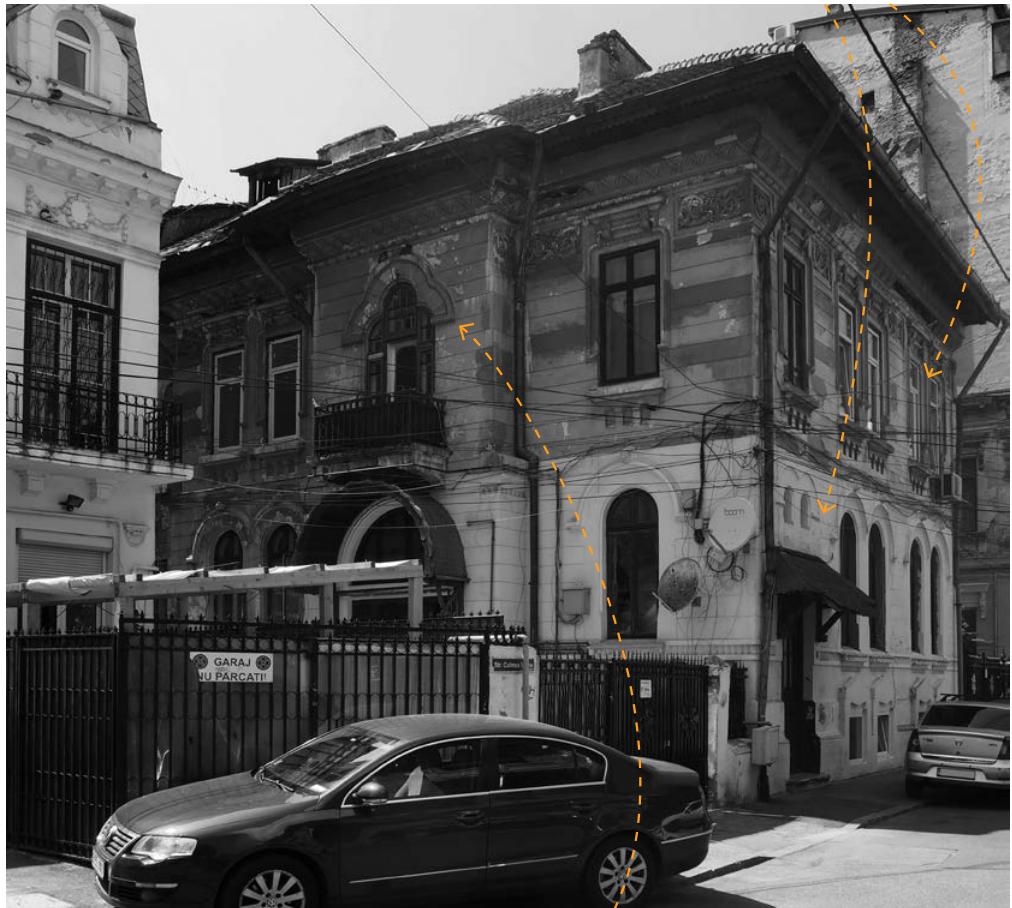
Ancadrament neoromânesc,
fereastră trilobată și tâmplărie
originară cu elemente decorative

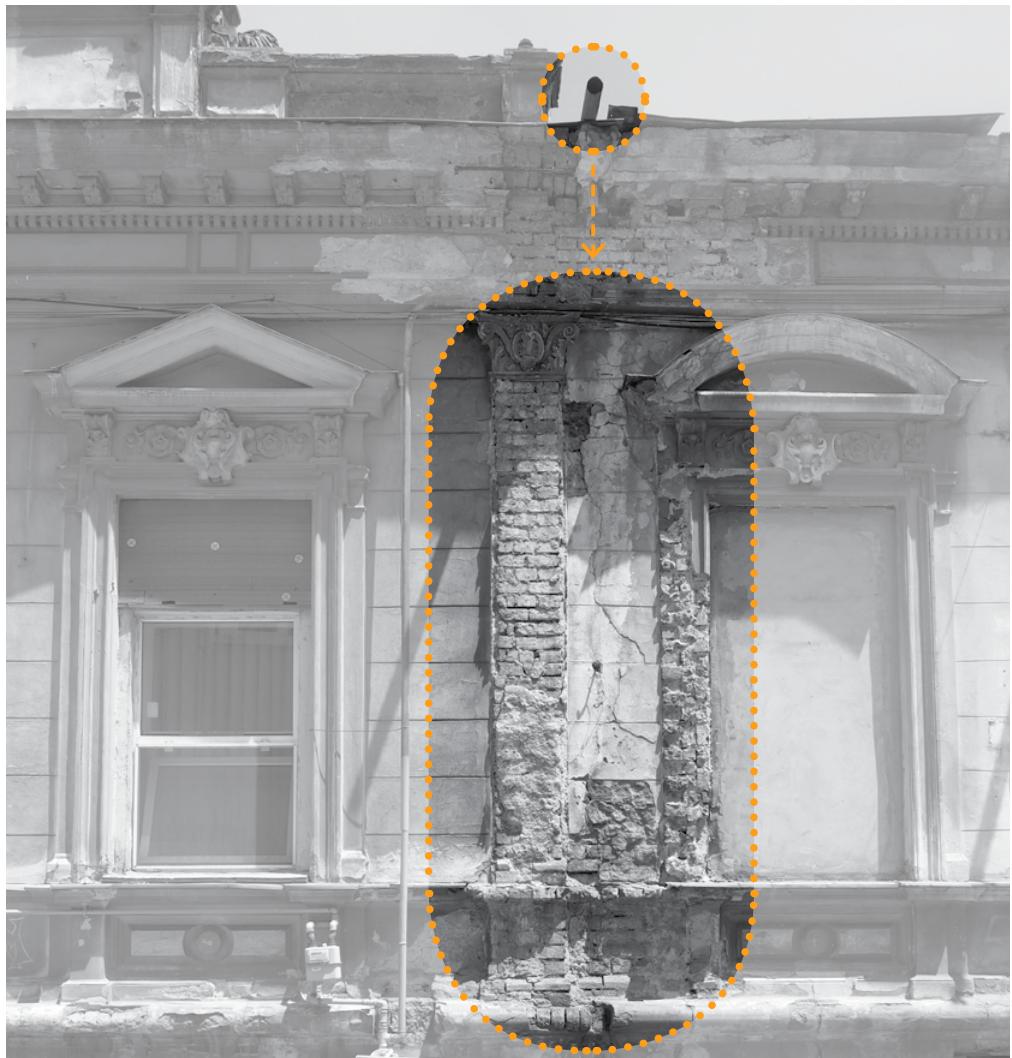
Cel mai puternic factor de degradare este apa: scurgerea apei pluviale direct pe peretii exteriori ai cladirii, infiltratiile, pierderile de apa prin instalatiile sanitare sau fisurile in acoperis afecteaza zona cu care intră in contact direct si cresc nivelul de umezeala la nivelul intregii cladiri. **În consecință, tencuiala și zidăria se degradează mai repede, apar igrasia și mucegaiul.**

Pentru a evita efectele negative ale apei, asigurați-vă că jgheaburile, streșinile și burlanele permit scurgerea apei către canalizare, curătați-le de frunze sau alte obstacole și reparați-le sau înlocuiți-le dacă prezintă fisuri.
(v. imaginea din dreapta pentru degradări posibile)

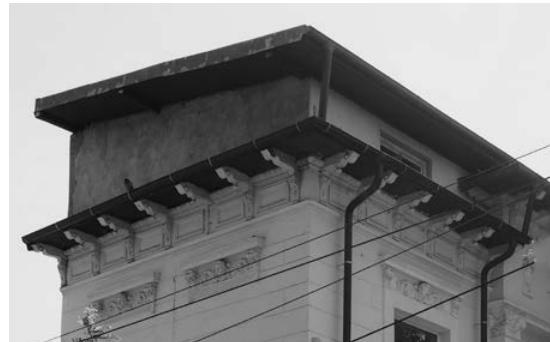
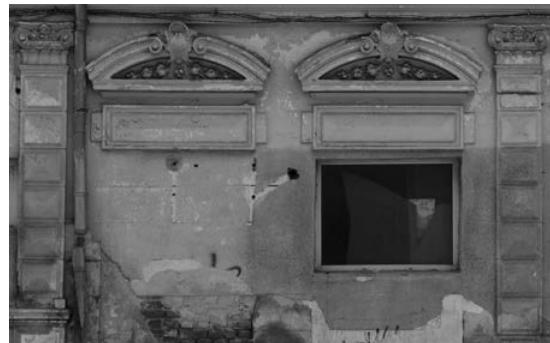
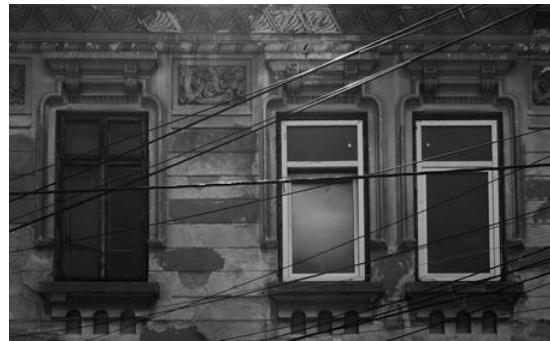
supraetajarea sau mansardarea

pentru că modifică regimul de înălțime al clădirii și panta acoperișului și astfel dezarmonizează peisajul stradal și îngreunează structura existentă.

zidirea ferestrelor spre stradă

pentru că schimbă arhitectura clădirii, strică simetria fațadei și știrbesc strada de comunicarea firească dintre interiorul privat și exteriorul public

înlocuirea tâmplăriei originare cu tâmplărie PVC

pentru că înseamnă folosirea unui tip de material anacronic, creează discrepanță cu stilul clădirii și cu restul materialelor, produce în mod invariabil degradarea ancadramentelor, nu mai permite circulația firească a aerului prin tâmplărie, ceea ce provoacă igrasie și poate fi periculos pentru sănătate.

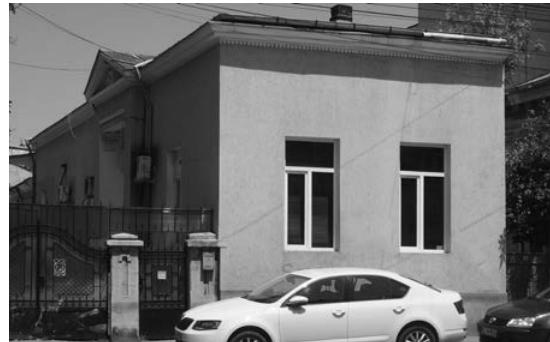
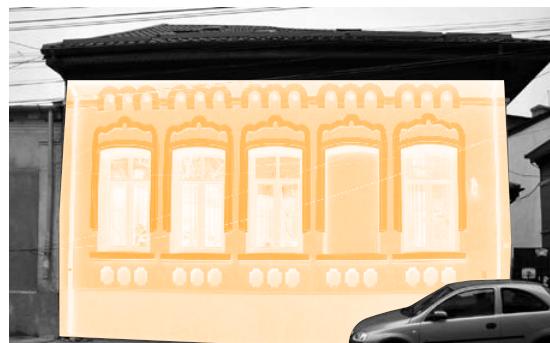
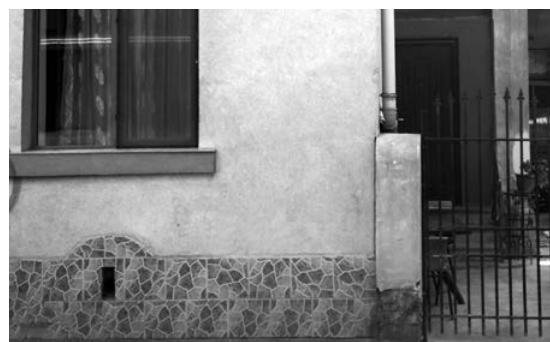
termoizolarea cu polistiren care modifică arhitectura imobilului

pentru că înăbușe clădirea, distrugе decorațiile interioare care nu se mai pot reproduce și provoacă igrasie interioară și posibile probleme de sănătate.

schimbarea culorii inițiale a tencuielii exterioare, mai ales cu o culoare stridentă

pentru că afectează aspectul străzii și deranjează privirea.

înlocuirea materialelor originare cu materiale de altă natură

pentru că poate duce la degradarea progresivă a construcției și poate provoca pierderea unor detalii speciale.

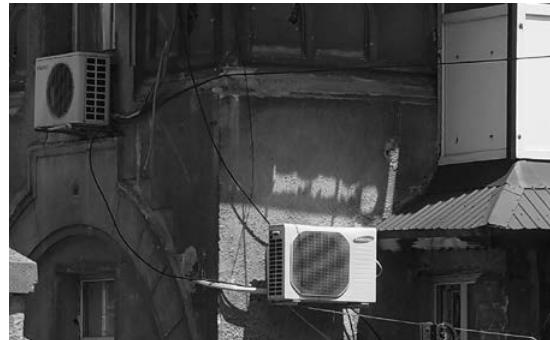
montarea branșamentelor de gaze, electricitate sau telecomunicații pe fațadă

aparatele de aer condiționat și branșamentele de gaze, electricitate sau telecomunicații pe fațadă pot părea modificări minore, dar ele strică ornamentele sau chiar și zidurile. Arhitectura nu este dictată doar de necesitate - necesitatea se poate rezolva și frumos sau discret.

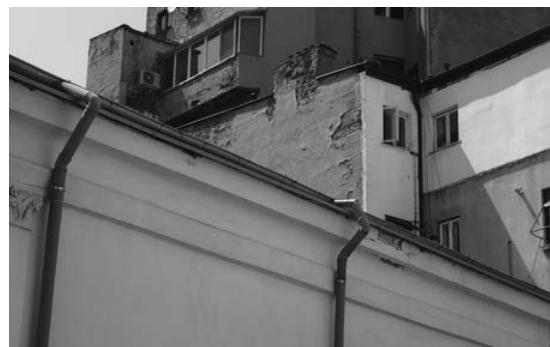
crearea de goluri pe calcan (pe peretele orb al clădirii aflat la limită de proprietate către vecin)

pentru că încalcă dreptul la intimitate al vecinilor și afectează structura clădirii.

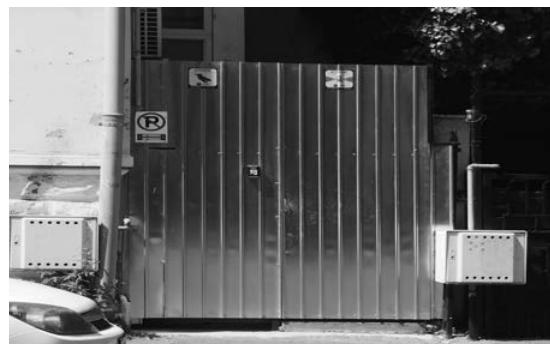
îngrădirea necorespunzătoare a parcelei

opacizarea totală a gardurilor încalcă dreptul pietonilor la o plimbare plăcută și sigură.
